Szczegóły dachu nad częścią socjalną

Szczegół dachu nad salą gimnastyczną zakończenie w osiach 1 i 5

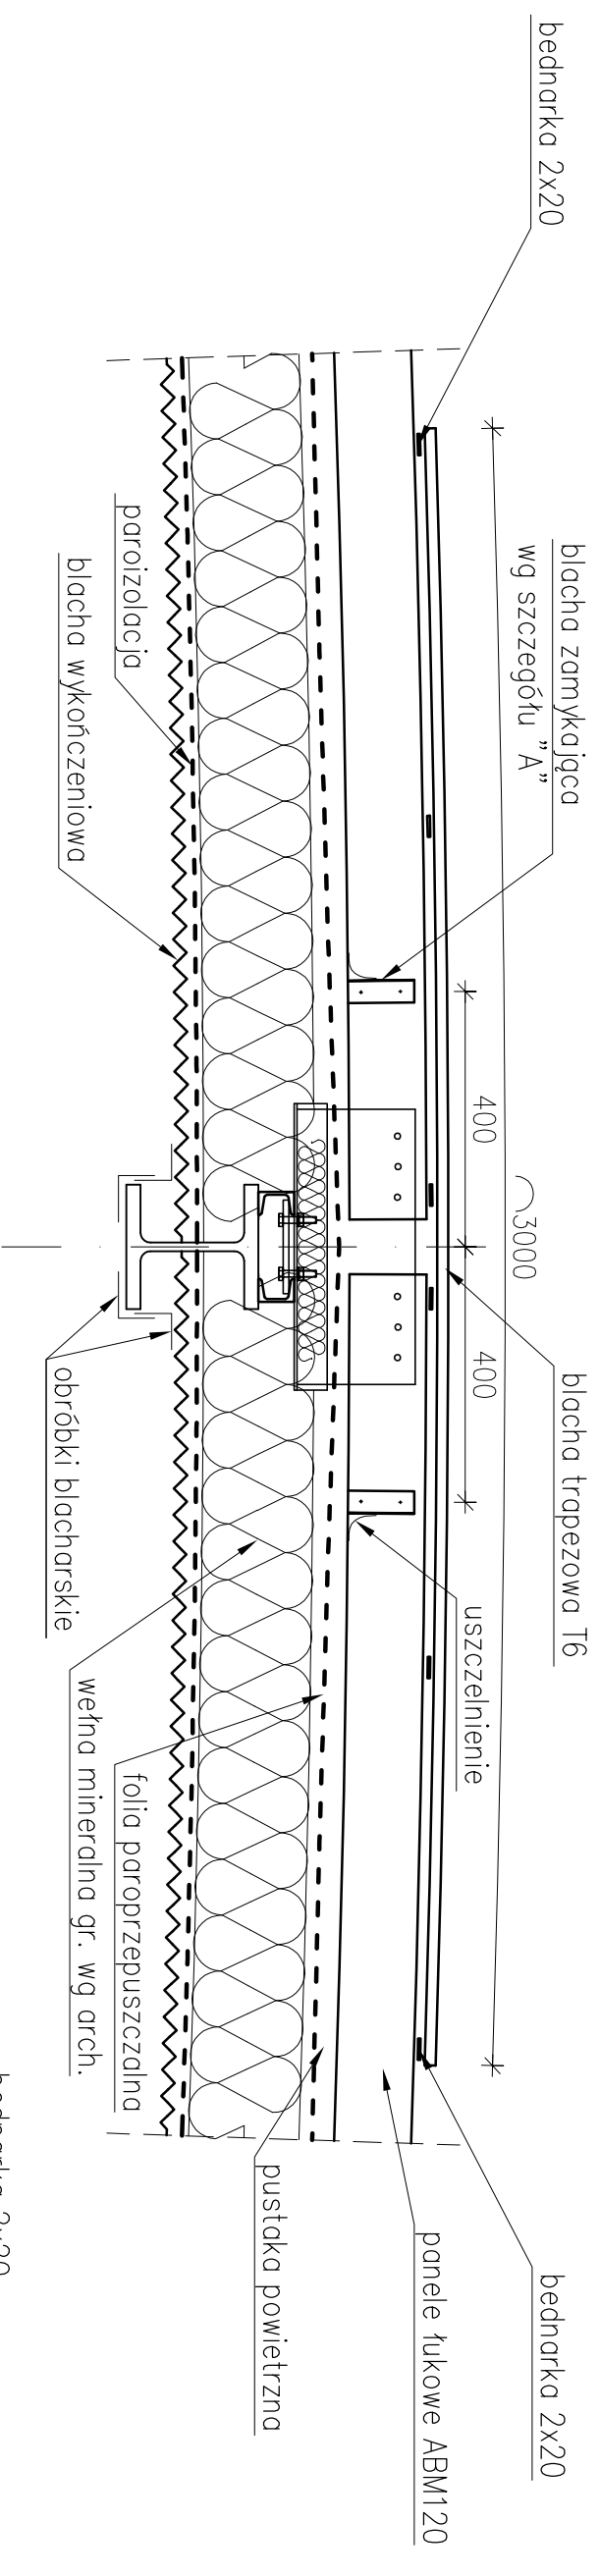
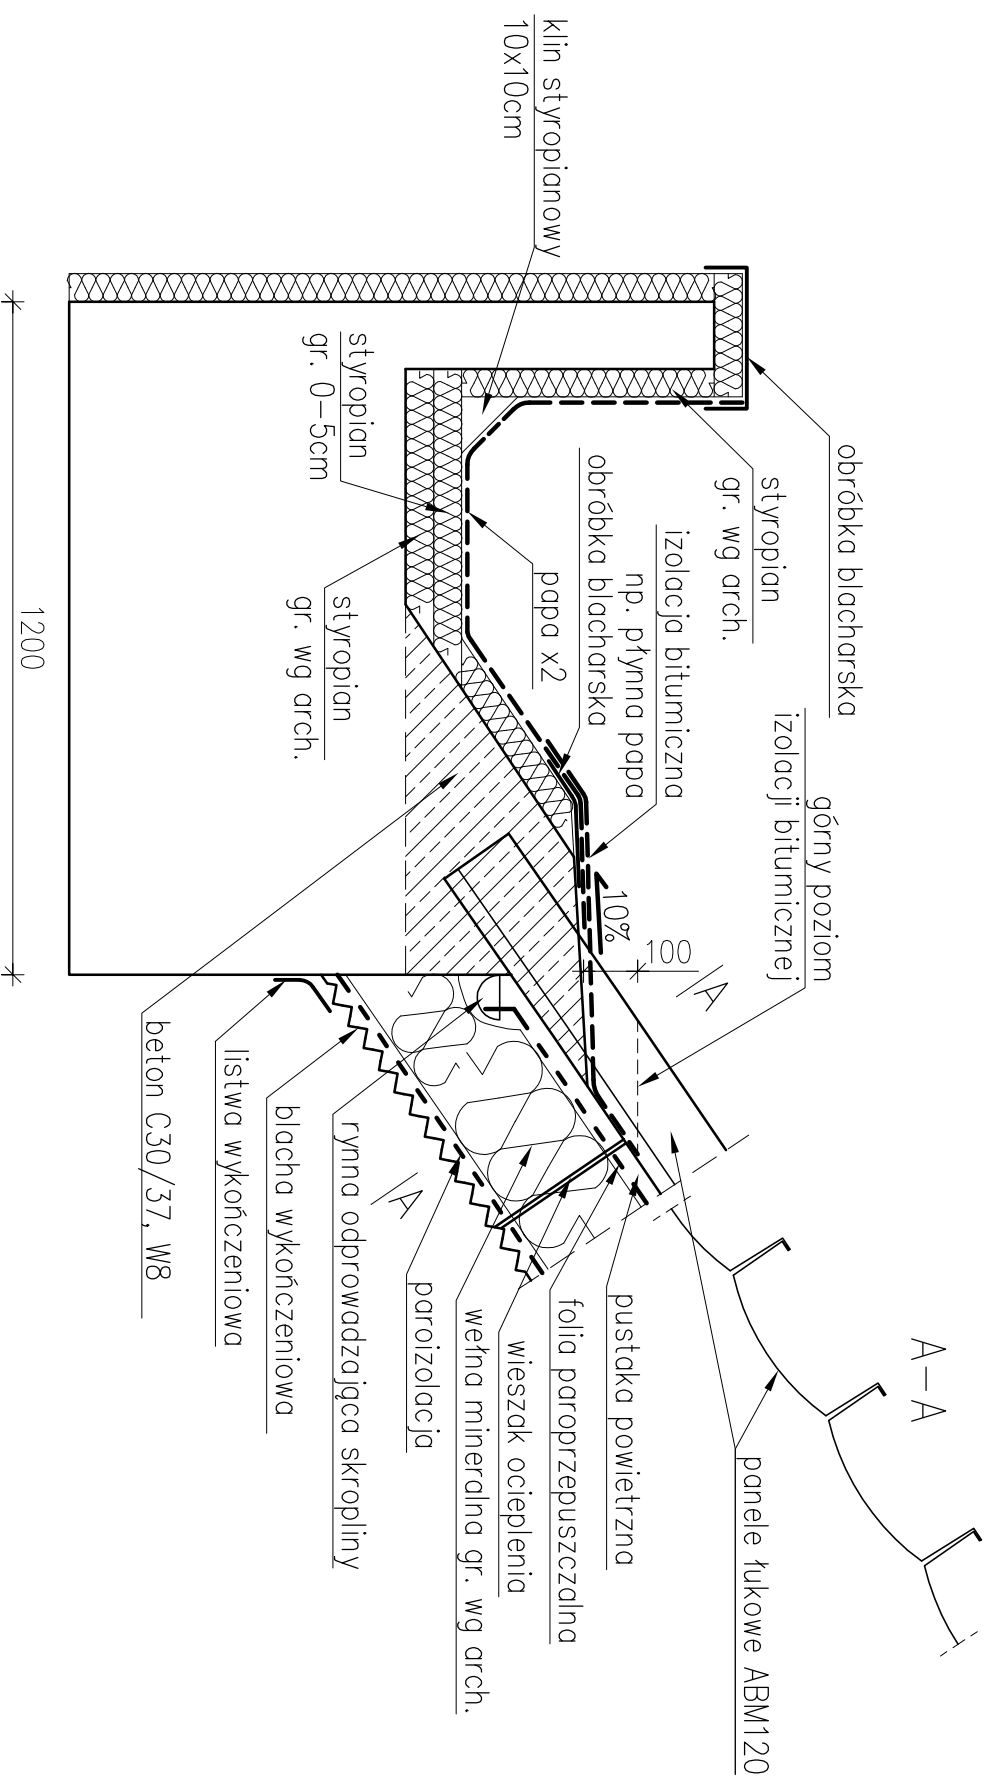
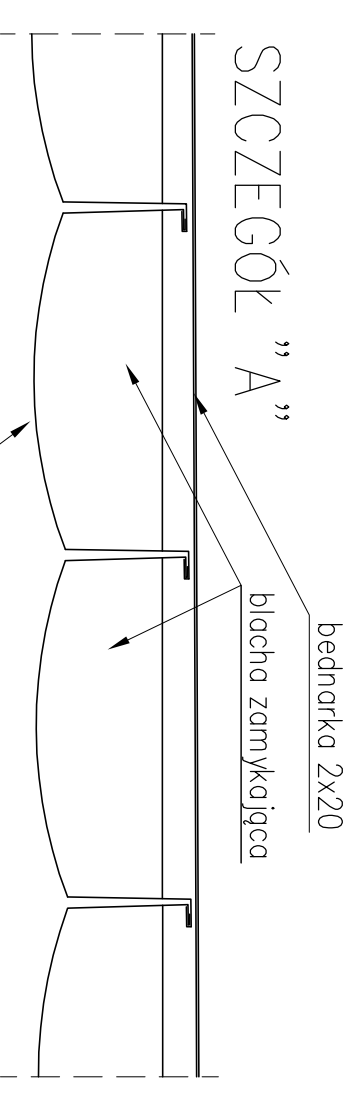
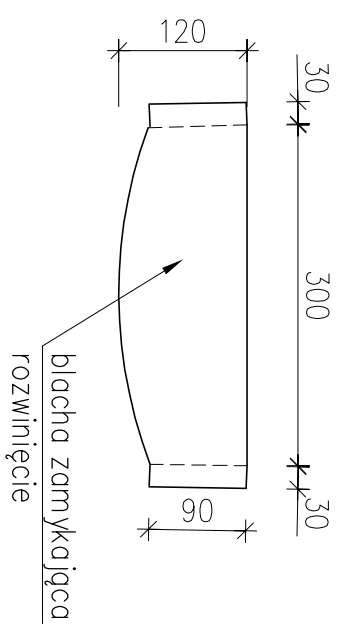
- UWAGI:**
- kolor blachy T6 identyczny z kolorem paneli ABM120 (zalecana balacha Aluzink)
 - blachę T6 mocować do poprzecznych pasów bednarki
 - pasy bednarki nitować do zamków paneli ABM120
 - blachę zamykającą wykonać po obmiarze z natury
 - blachę zamykającą należy przynitować do pionowych ścianek paneli ABM120
 - styk blachy zamykającej i paneli ABM120 należy trwale uszczelnić

- UWAGI:**
- na powierzchni poziome stosować styropian min EPS 100 lub ekstrudowany
 - w celu zminimalizowania wykraplania się pary wodnej pod panelami ABM zaleca się od spodu paneli zastosować natrysk pianki poliuretanowej gr. 1–2cm
 - przy okapie (wieńcu) należy doprowadzić powietrze zewnętrzne pod panele ABM120

zakonczenie w osi 5

zakonczenie w osi 6
